**STOR FORSKJELL**

**NYE FORSØK I 1999**

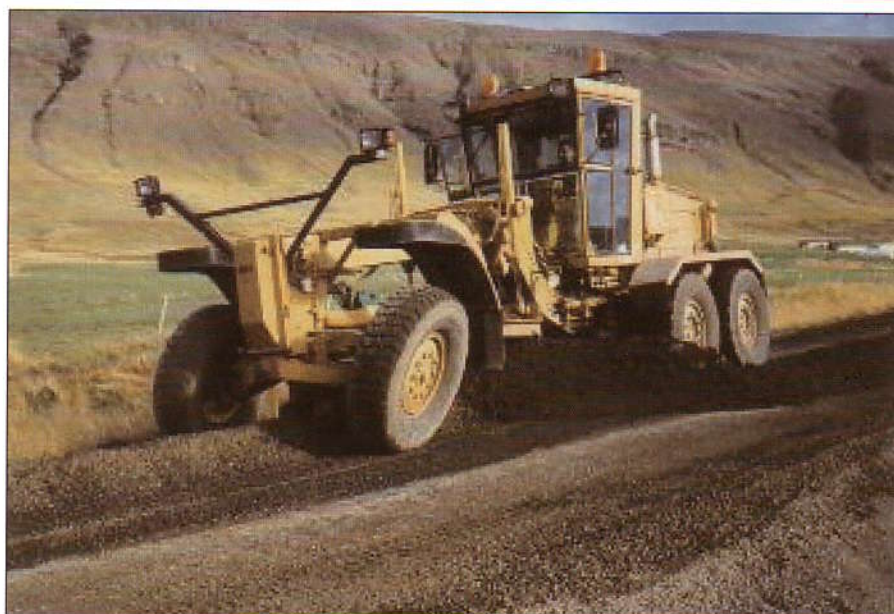
*Godt arbeid med høvelen slo positivt ut på østre del av Svinadalsvegur*

var resultatene bedre på den østre enn den vestre delen. Årsaken var rett og slett bedre høvlingsarbeide av arbeidslaget i øst. Kjósaskardsvegur ble høvlet, etterbehandlet med Dustex og vætet noen uker etter prepareringen, og dette ga et spesielt godt resultat. En av grunnene kan også være at den samme strekningen også ble Dustex-behandlet året før. Derfor vil prosjektlederne Daniel Árnason og Nicolai Jónasson fortsette med Dustex også i år, og de håper å kunne utvide bruken til flere strekninger.

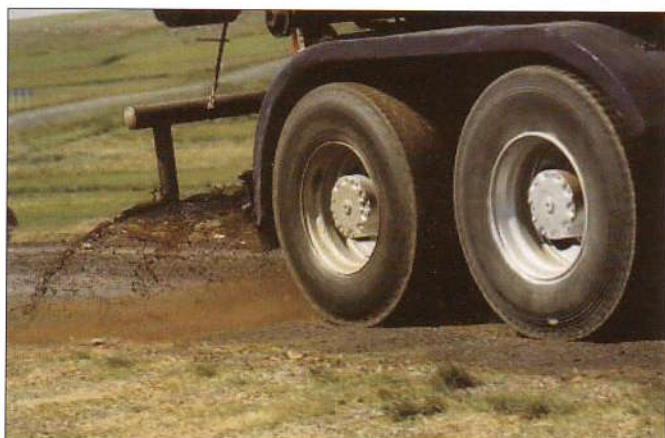
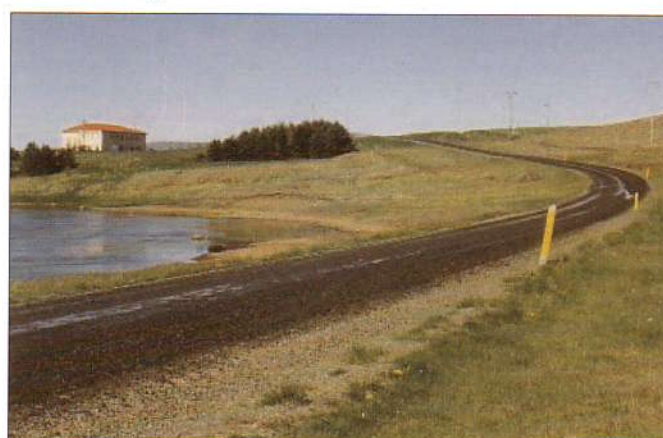
*BILDENE under: (til venstre) Dustexbehandling ved Laxá i Kjos. (til høyre): Bilistene reagerte på sølete veibane og vond lukt etter påføring av Dustex*
